REGULAÇÃO - RELATÓRIO TÉCNICO DE VISTORIA Nº 09/2022 – RTV

Vistoria de reconhecimento nos Sistema de Abastecimento de Água e Sistema de Esgotamento Sanitário de Lambari D'Oeste-MT.

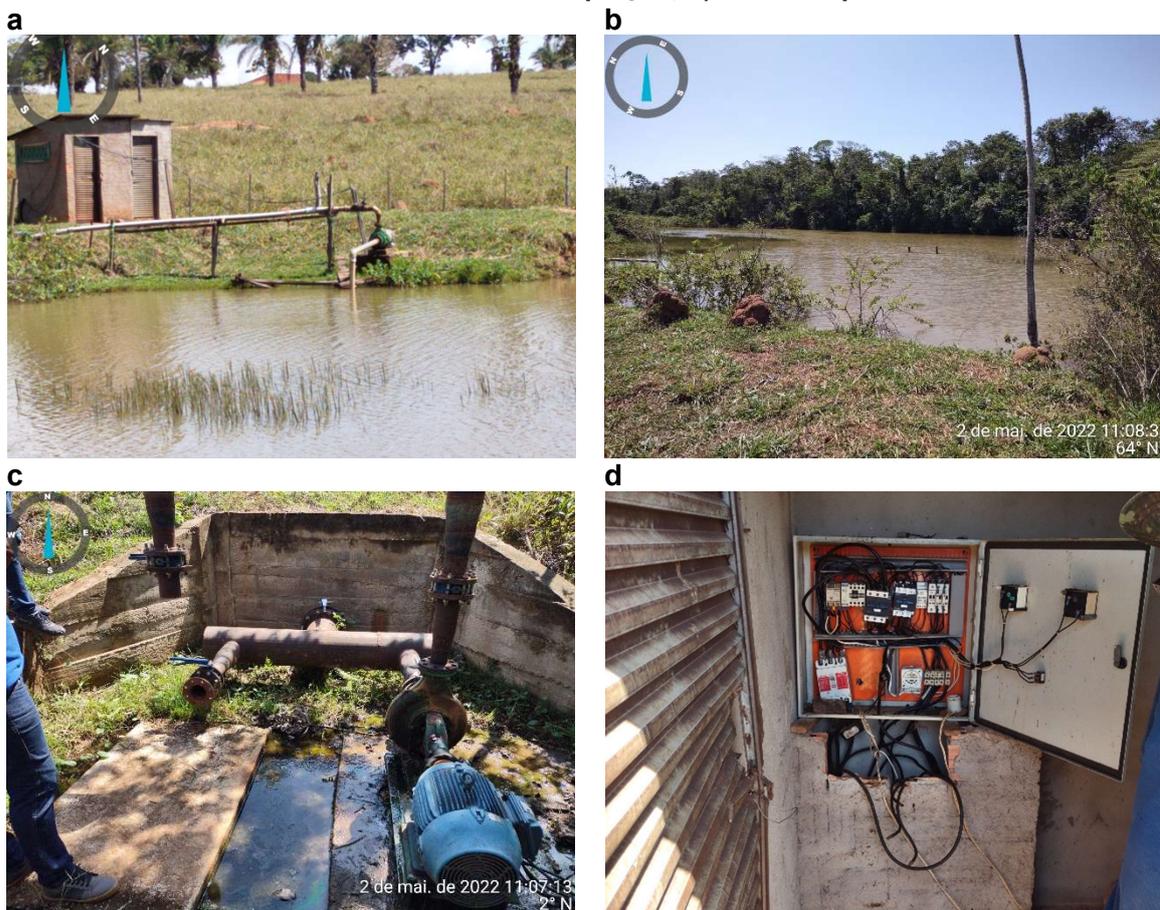
A altitude do local de captação é de 193 m, e a Estação de Tratamento de Água – ETA se encontra a uma altitude de 196 m, resultando em uma diferença de 3 metros. A adutora de água bruta de Lambari D'Oeste é constituída por uma linha de adução com extensão de aproximadamente 784 metros, projetada com tubulação de PVC PBA DN 110 mm e Vinilfercom DN 150 mm. A figura 5 a seguir mostra o registro fotográfico do local da captação.

Figura 5: Registro fotográfico da captação no Lambari D'Oeste. a) Vista geral do abrigo do conjunto motor bomba da captação; b) Vista da margem do manancial; c) Vista do conjunto motor bomba instalado no local da captação; d) Vista do quadro de comando.

Algumas recomendações são sugeridas para contribuir com o nível de excelência de qualidade, tais como: seguir as orientações das portarias sanitárias, manter o controle de análises físico-químicas e biológicas da água do manancial, manter as áreas de captação do manancial cercadas e identificadas, manter o conjunto motor bomba reserva instalado e manter o local isento da criação de animais.

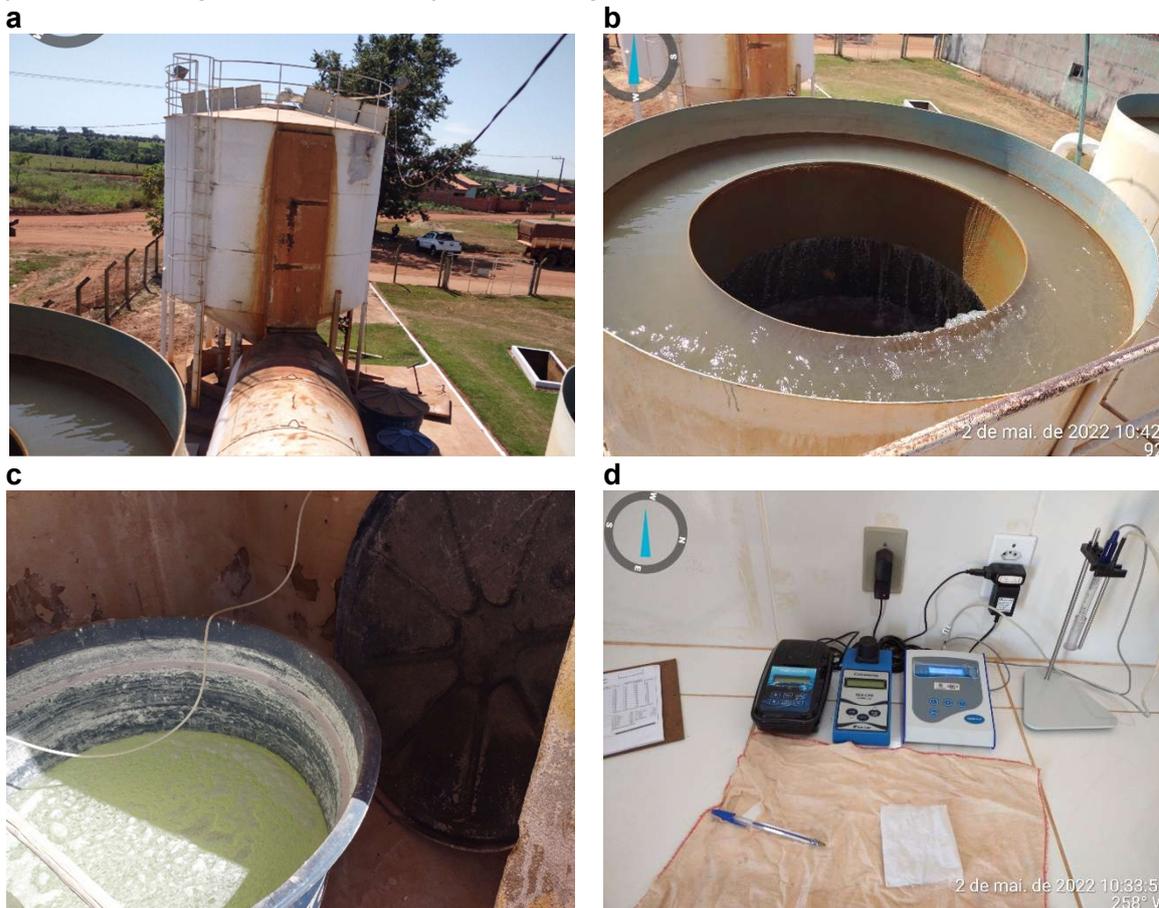
A estação de tratamento de água – ETA de estrutura metálica é do tipo Filtragem rápida de fluxo ascendente denominado ‘Filtro Russo”, com capacidade final de 54 m³/h ou 15 l/s, câmara de contato, casa de química e laboratório de análises físico-químicas. Após tratamento a água segue para o reservatório e posterior distribuição. A figura 8 mostra a ETA e seus componentes.

Figura 8: Registro fotográfico da ETA: a) Vista geral da ETA - Filtro Russo; b) Vista do decantador c) Vista dos tanques de diluição; d) Vista dos aparelhos na bancada do laboratório.

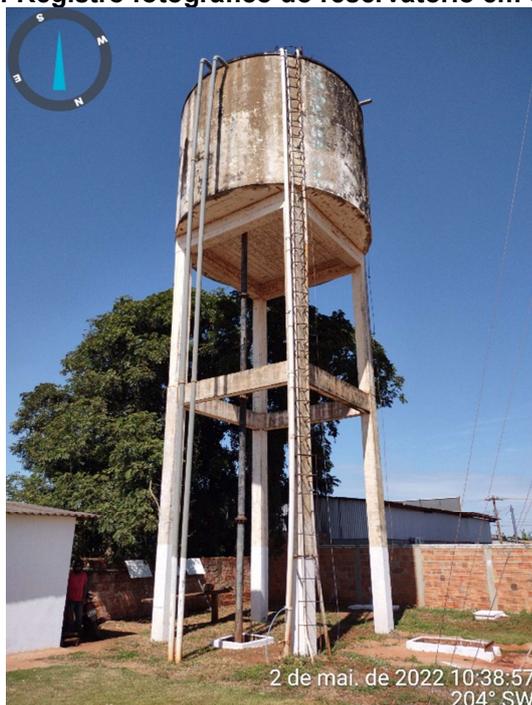
O SAA de Lambari D'Oeste conta com (01) um reservatório de concreto armado elevado com capacidade para 100 m³, que distribui a água por gravidade, localizado no mesmo local onde se encontra instalada a ETA. O quadro 2 apresenta informações sobre o reservatório ativo. A figura 9 apresenta registro fotográfico do reservatório em operação.

Figura 9: Registro fotográfico do reservatório em operação

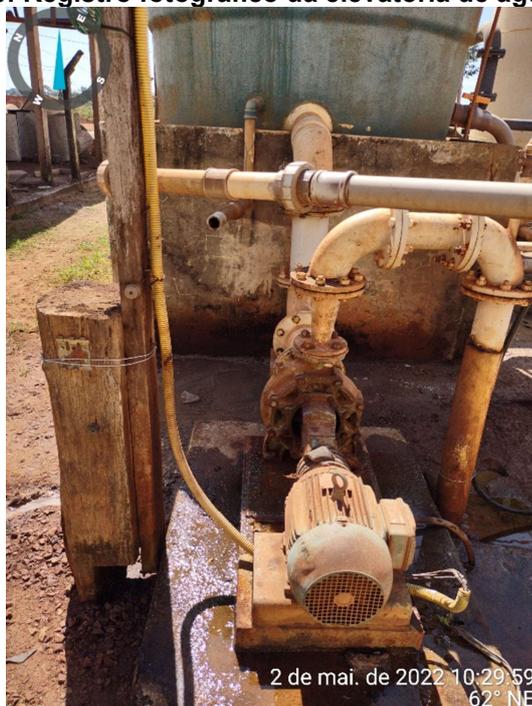
O reservatório elevado recebe água advinda da câmara de contato da estação de tratamento de água através da pressurização do conjunto motor bomba centrífuga de eixo horizontal, sem conjunto reserva, conforme pode ser visualizado na figura 10 a seguir.

Figura 10: Registro fotográfico da elevatória de água tratada

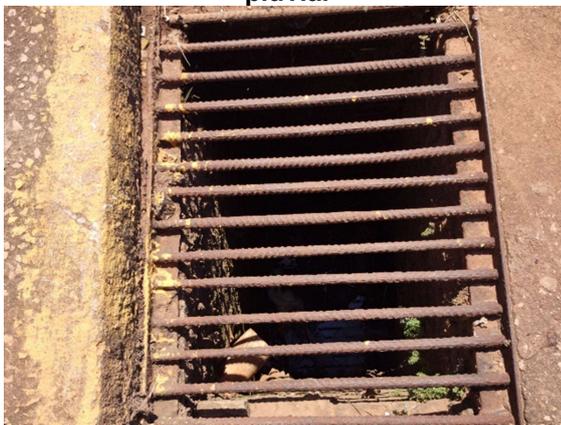
A existência de fossas rudimentares e lançamento indevido em mananciais superficiais ocasionam contaminação do lençol freático e dos mananciais. A figura 12 a seguir mostra registros de irregularidades nos sistemas de soluções individuais de tratamento de efluentes.

Figura 12: Registro fotográfico de ligação de esgoto em boca de lobo da rede de drenagem pluvial
