## REGULAÇÃO - RELATÓRIO TÉCNICO DE FISCALIZAÇÃO Nº 02/2022 – RTF

**Fiscalização no Sistema de Abastecimento de Água e Sistema de Esgotamento Sanitário de Jauru-MT por meio do convênio firmado entre AGERR/Pantanal-MT e Agesan-RS.**

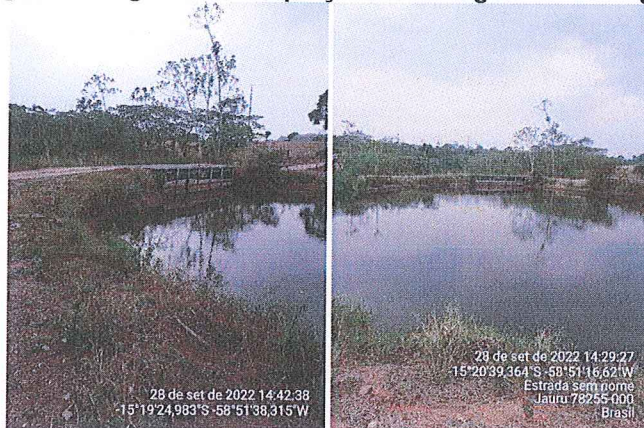
Figura 5: Registro fotográfico da captação na barragem do Córrego da Fortuna

Algumas recomendações são sugeridas pela fiscalização para contribuir com o nível excelência de qualidade, tais como: seguir as orientações das portarias sanitárias, manter o controle de análises físico-químicas e biológicas da água do manancial, manter as áreas de captação do manancial cercadas e identificadas e manter o local isento da criação de animais.

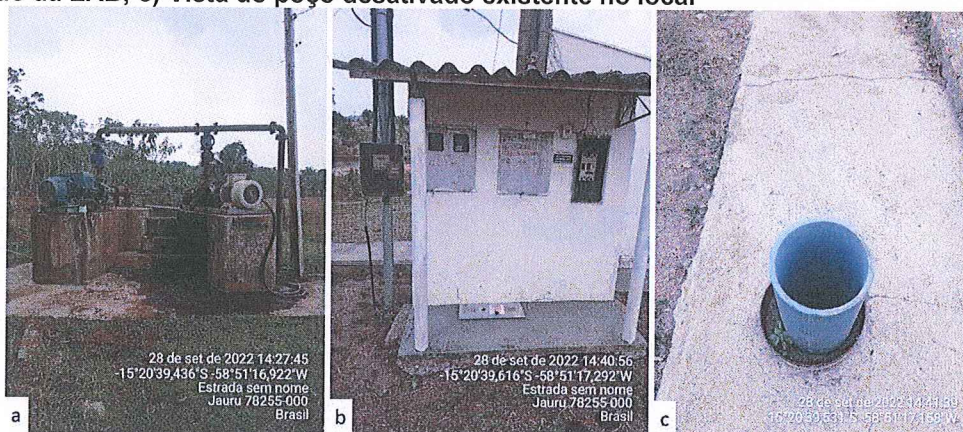
Figura 6: Registro fotográfico da EAB: a) Vista dos GMB instalados; b) Vista do quadro de comando da EAB; c) Vista do poço desativado existente no local

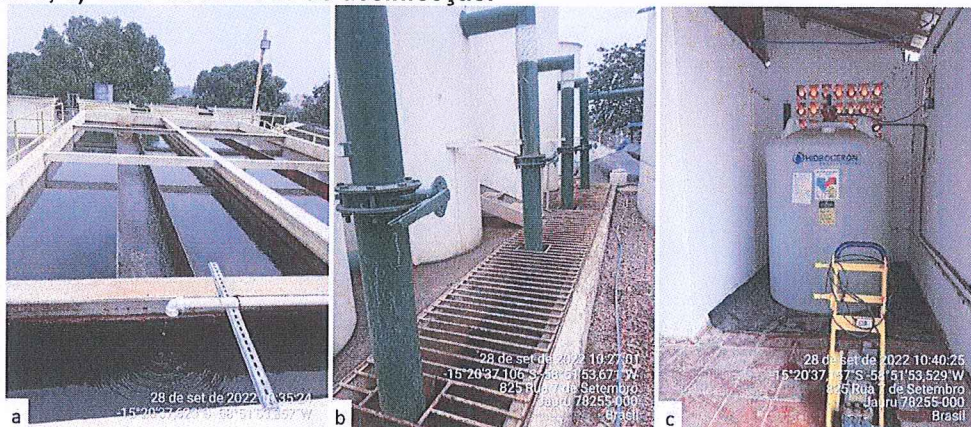
Figura 8: Registro fotográfico da ETA: a) Vista geral do bloco hidráulico; b) Vista dos filtros compactos; c) Vista da unidade de desinfecção.

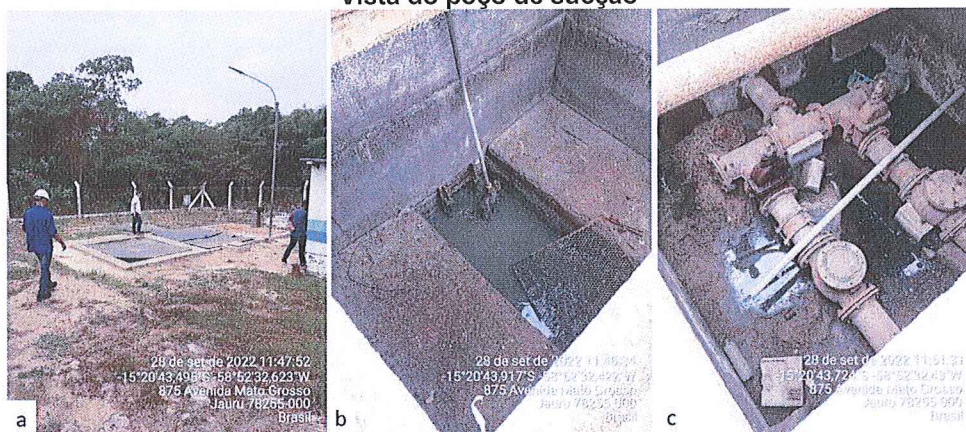
Figura 12: Registro fotográfico da EEB: a) Vista geral da EEB; b) Vista do gradeamento; c) Vista do poço de sucção

Quanto ao estado de conservação da unidade, verificou-se a necessidade de um maior asseio. As não conformidades estão apontados no Termo de Não Conformidades – TNC, anexo ao presente relatório. Todavia, é válido dar o devido destaque para algumas situações que são prioritárias, dentre elas:

- as tampas da câmara de chegada, do poço de sucção e da câmara de manobras eram de chapa de compensado, conferindo aspecto de solução provisória (ver figura 12a);

- o gradeamento para retenção de sólidos grosseiros não estava posicionado corretamente, permitindo a passagem de tais materiais para o poço de sucção (ver figura 12b);
- como consequência da supracitada ineficácia da retenção de sólidos, verificou-se acúmulo de material em suspensão no poço de sucção (ver figura 12c);
- ausência de cesto coletor para a remoção de sólidos grosseiros (ver figura 12a);

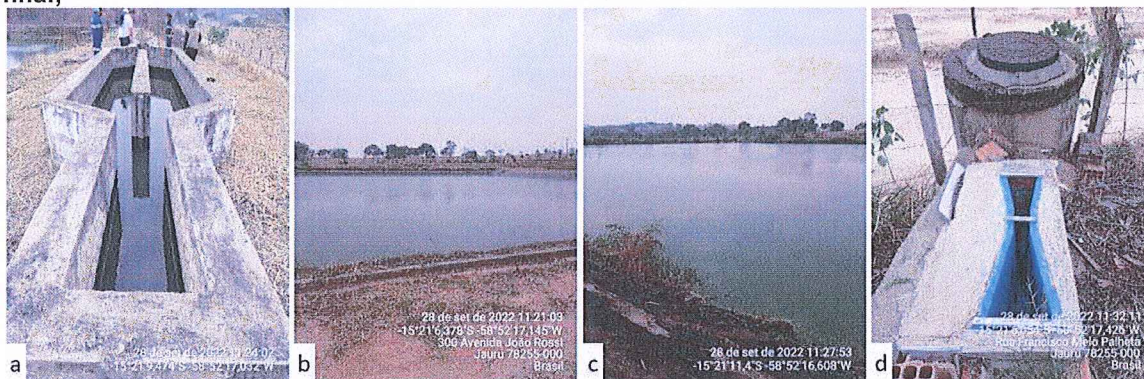
**Figura 14: Registro fotográfico da ETE de Jauru: a) Vista da chegada de esgoto bruto; b) Vista da lagoa anaeróbia; c) Vista da Lagoa Facultativa; d) Vista do poço de visita inicial do emissário final;**

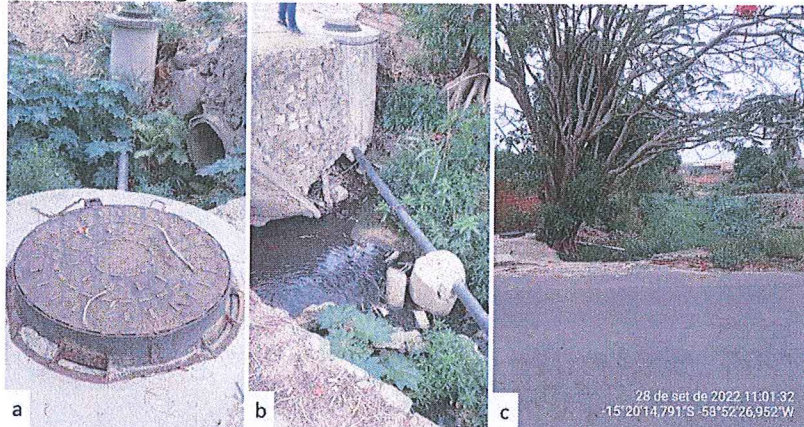
Durante a fiscalização, por indicação da equipe técnica da Prefeitura Municipal, foi realizada a fiscalização em uma travessia da rede coletora sobre Córrego da Saúde, situada na Av. Santos Dumont. A estrutura é composta por dois poços de visita (PV), posicionados em uma das margens do corpo hídrico. A motivação da fiscalização na travessia foi a possível ocorrência de vazamento de esgoto no PV de montante, contaminando o córrego com esgoto bruto. A figura 15 apresenta a localização da travessia.

- Observa-se na figura 16b, foi verificado que está ocorrendo um vazamento de esgoto na base do PV;
- Além disso, *in loco*, era perceptível odor característico de esgoto, sendo mais um indicativo do vazamento de esgoto bruto no local.

**Figura 16: Registro fotográfico da travessia da rede coletora de esgoto sobre o Córrego da Saúde: a) Vista da travessia; b) Vista do PV de montante no qual está ocorrendo o vazamento; c) Vista situacional do Córrego da Saúde.**
