REGULAÇÃO - RELATÓRIO TÉCNICO DE VISTORIA Nº 09/2022 – RTV

Vistoria de reconhecimento nos Sistema de Abastecimento de Água e Sistema de Esgotamento Sanitário de Lambari D'Oeste-MT.

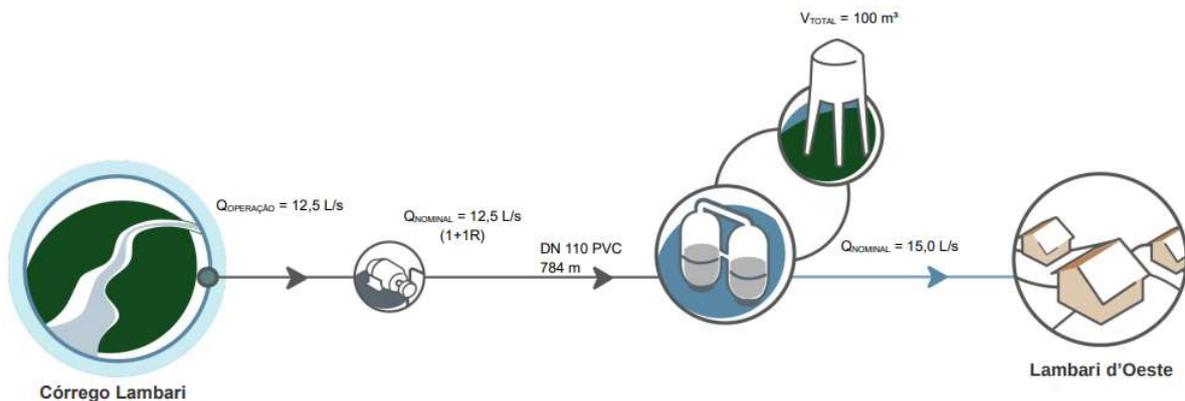
Figura 3: Desenho ilustrativo do SAA de Lambari D'Oeste - MT.

A vistoria no SAA de Lambari D'Oeste teve como objetivo principal fazer o reconhecimento geral do sistema existente. Observa-se na figura 3 a ilustração gráfica do SAA de Lambari D'Oeste, sendo que de acordo com a imagem, este é composto por captação superficial, ETA e reservatório de distribuição. Para elaboração do presente relatório, o Plano Municipal de Saneamento Básico (PMSB) de Lambari D'Oeste foi utilizado como fonte de informações complementares. O escritório do DAE está situado no mesmo local da ETA e reservatório.

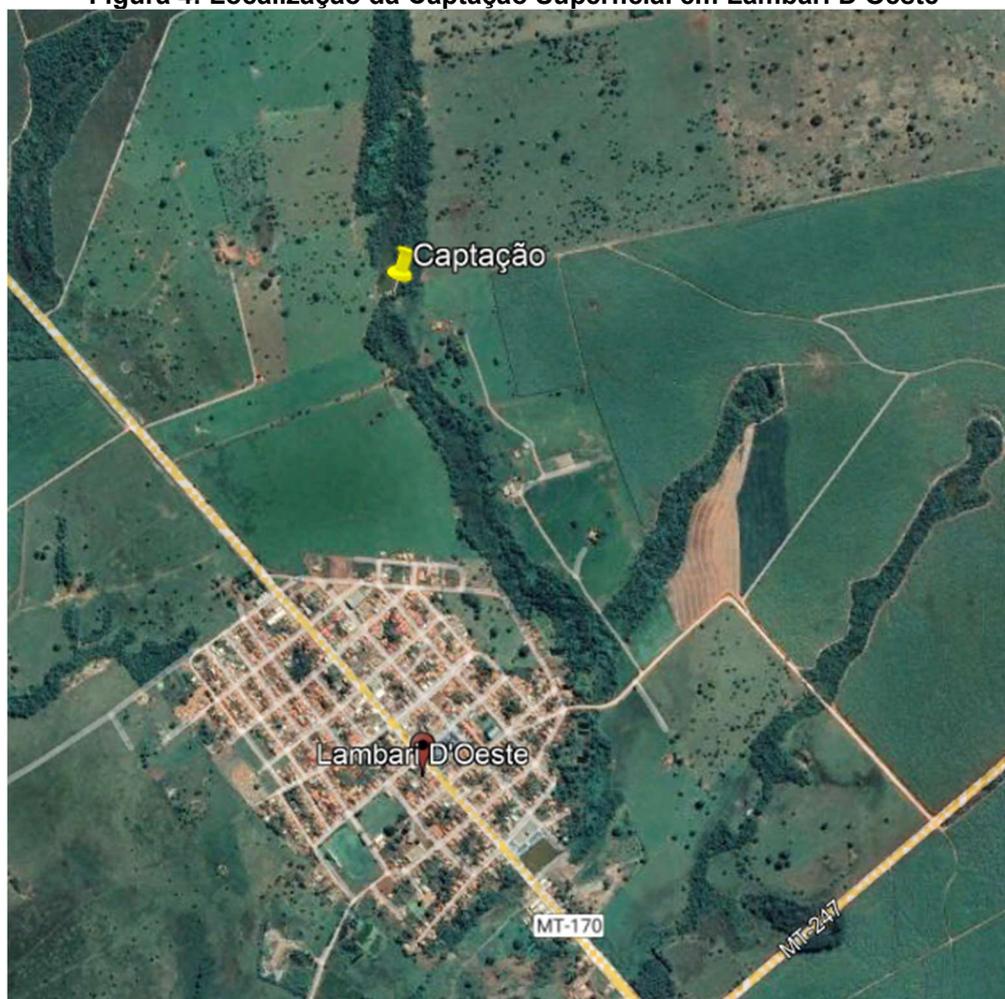
Figura 4: Localização da Captação Superficial em Lambari D'Oeste

A área urbana do município de Lambari D'Oeste conta com 01 (um) ponto de captação, sendo o ponto de captação superficial Manancial Córrego Lambari, localizado nas coordenadas geográficas 15°18'33,07" S e 58°00'20,80" O. O recalque da água bruta até a estação de tratamento é feito por um conjunto motor bomba centrífuga de eixo horizontal com potência de 25 CV, com capacidade de vazão de 45 m³/h. A figura 4 apresenta a localização geográfica do ponto de captação superficial.

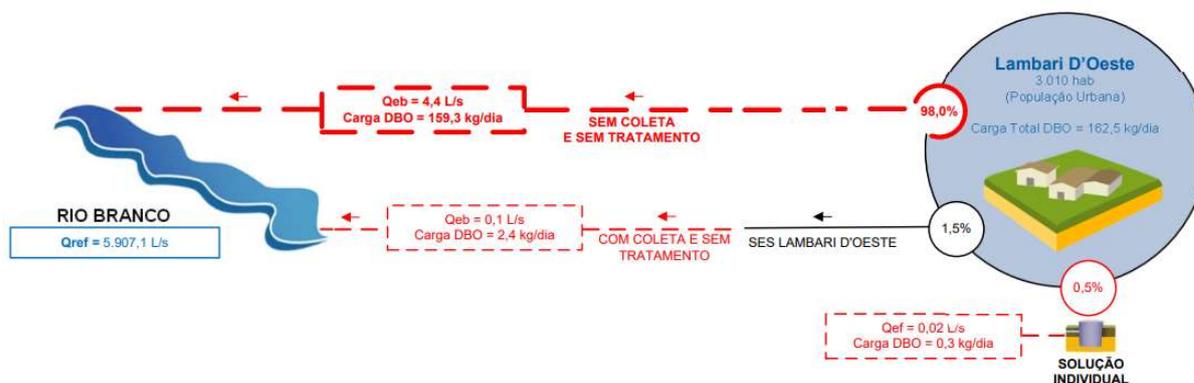
Figura 11: Desenho ilustrativo do SES de Lambari D'Oeste.

A vistoria no SES de Lambari D'Oeste teve como objetivo principal fazer o reconhecimento geral do sistema existente. Observa-se na figura 11 a ilustração gráfica do SES de Lambari D'Oeste, sendo que de acordo com a imagem a grande maioria (98%) é composto por sistema de tratamento de soluções individuais irregular, fossa rudimentar sem tratamento.

Em Lambari D'Oeste não há sistema coletivo de coleta e tratamento de esgotamento sanitário. Todo o efluente doméstico gerado é destinado e tratado de forma individual, ou seja, cada residência/empreendimento possui sua unidade de tratamento, sendo na sua maioria fossa rudimentar.
