## REGULAÇÃO - RELATÓRIO TÉCNICO DE FISCALIZAÇÃO Nº 02/2022 – RTF

**Fiscalização no Sistema de Abastecimento de Água e Sistema de Esgotamento Sanitário de Jauru-MT por meio do convênio firmado entre AGERR/Pantanal-MT e Agesan-RS.**

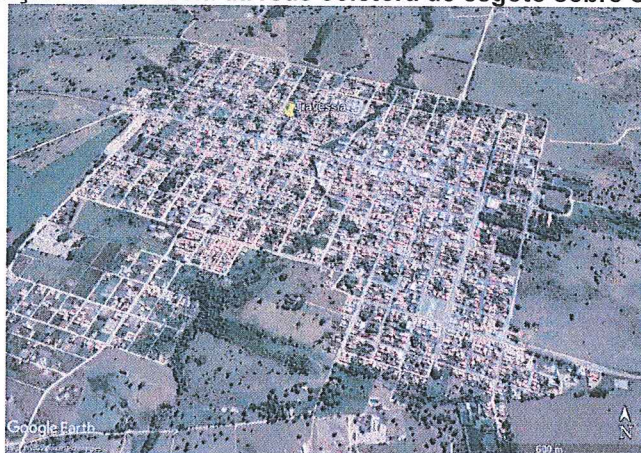
**Figura 15: Localização da travessia da rede coletora de esgoto sobre o Córrego da Saúde**

Durante a fiscalização, por indicação da equipe técnica da Prefeitura Municipal, foi realizada a fiscalização em uma travessia da rede coletora sobre Córrego da Saúde, situada na Av. Santos Dumont. A estrutura é composta por dois poços de visita (PV), posicionados em uma das margens do corpo hídrico. A motivação da fiscalização na travessia foi a possível ocorrência de vazamento de esgoto no PV de montante, contaminando o córrego com esgoto bruto. A figura 15 apresenta a localização da travessia.
